## Bauprojekt

### Sanierung Grundwasserpumpwerk Birshalden

## Technischer Bericht und Kostenvoranschlag

Liestal, 28.10.2014 – L3218

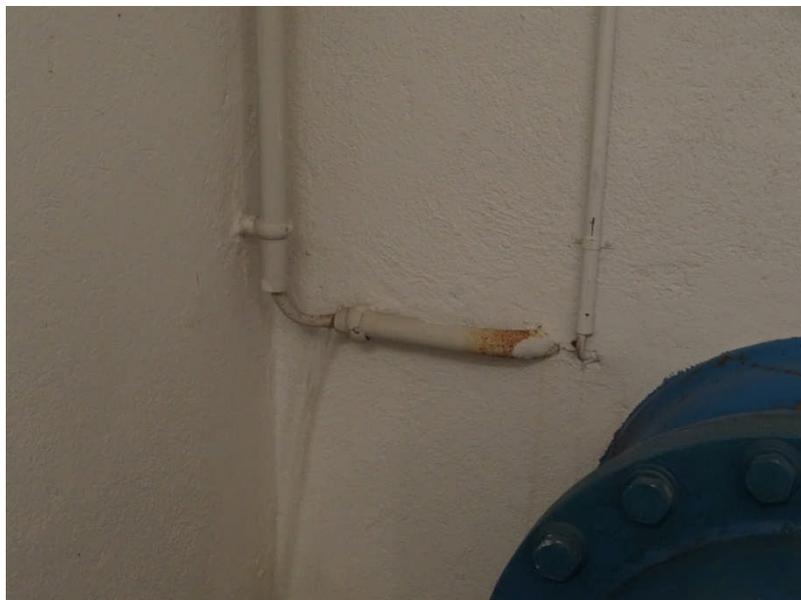
Während eines Hochwassers der Birs wurde die Dichtigkeit des Untergeschosses optisch geprüft. Es wurden verschiedene beim entsprechenden Wasserstand un-dichte Stellen identifiziert.

Abbildung 1: Undichte Kabeleinführung

Aufgrund dieser Ausgangslage dürfte es nahezu unmöglich sein im Rahmen der Sanierung das UG vollständig abzudichten. In Abweichung zum im Vorprojekt vorgeschlagenen Sanierungskonzept wurde deshalb beschlossen, das Untergeschoss nicht mehr zu nutzen und mit sauberem Kies zu verfüllen.

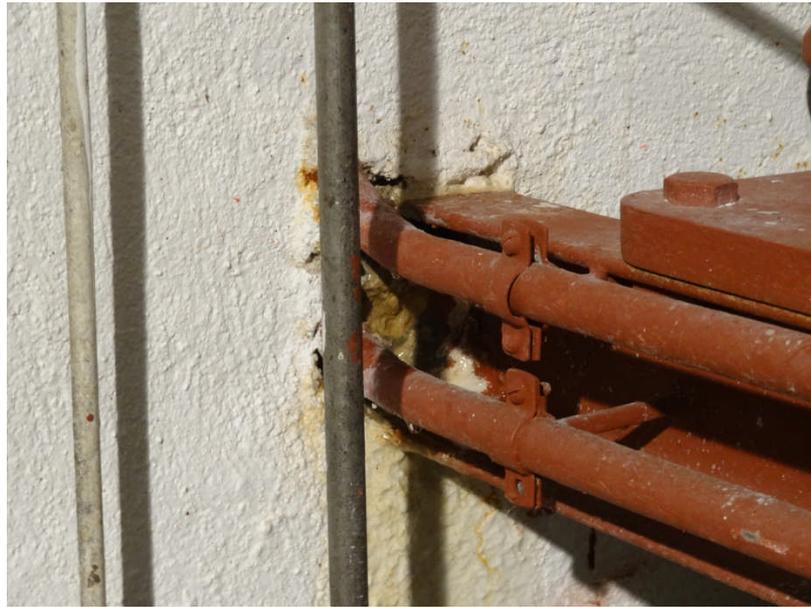
**Abbildung 2: Undichtes Mauerwerk**

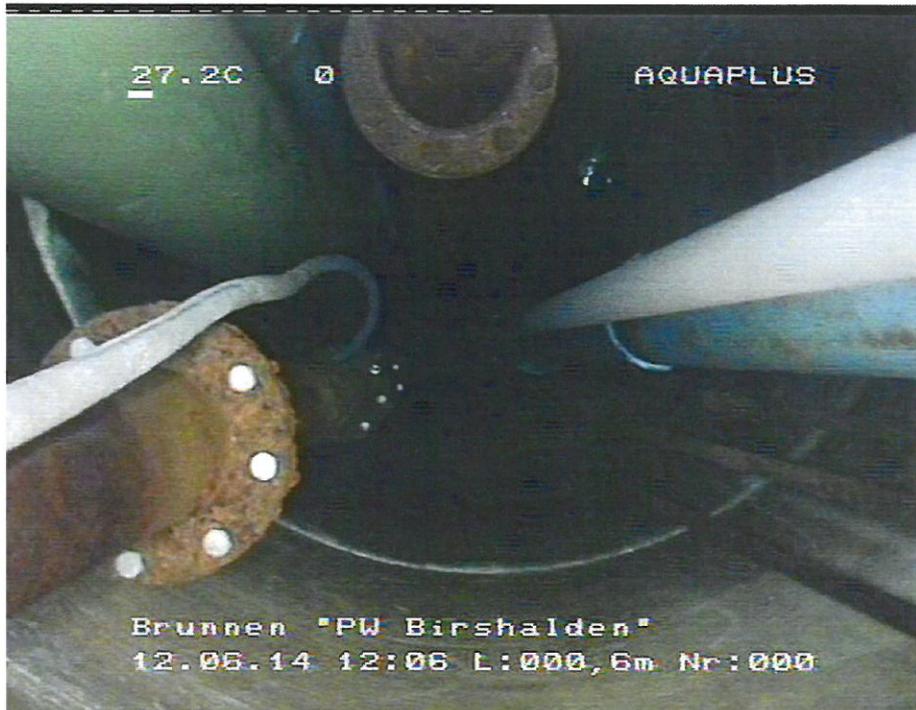
Bild Nr. 1 Tiefe: -0,6 m  
Im Aufsatzrohr,  
Blick in den Brunnen auf die Steigleitungen  
und Einbauten

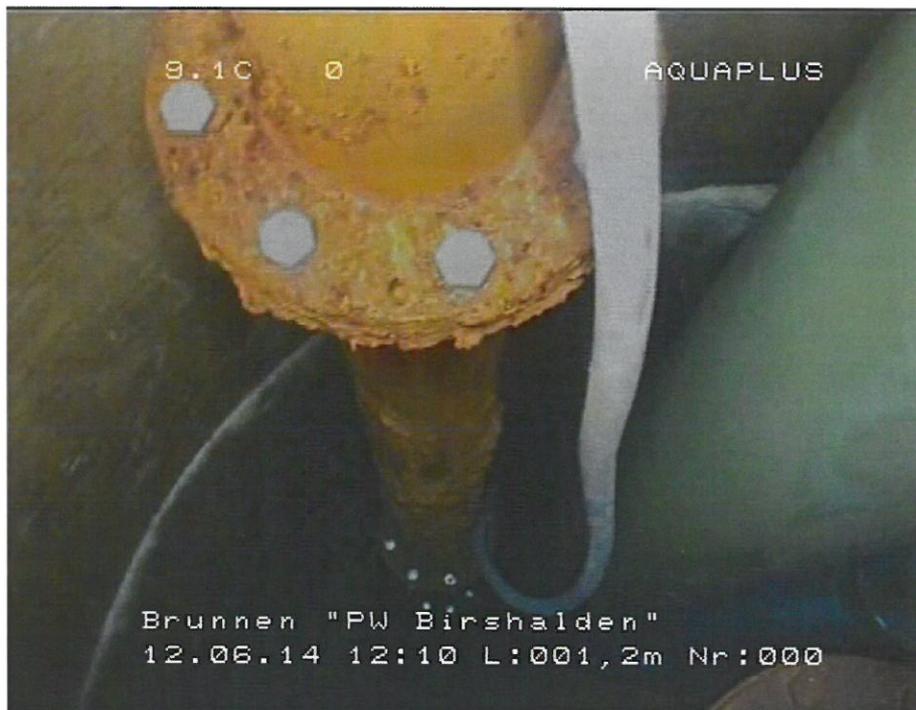
Bild Nr. 2 Tiefe: -1,2 m  
Im Aufsatzrohr,  
Korrosionen am Flanschen-Steigrohr; geringe  
Ablagerungen am Beton-Aufsatzrohr

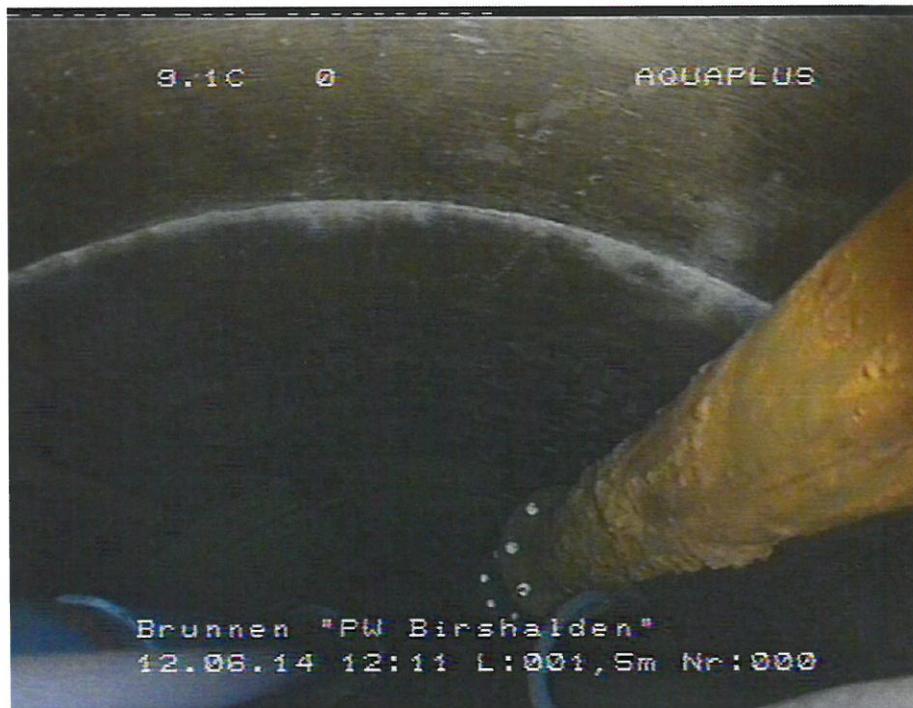
Bild Nr. 3                    Tiefe: -1,5 m  
Im Aufsatzrohr,  
Korrosionen am Flanschen-Steigrohr; geringe  
Ablagerungen am Beton-Aufsatzrohr

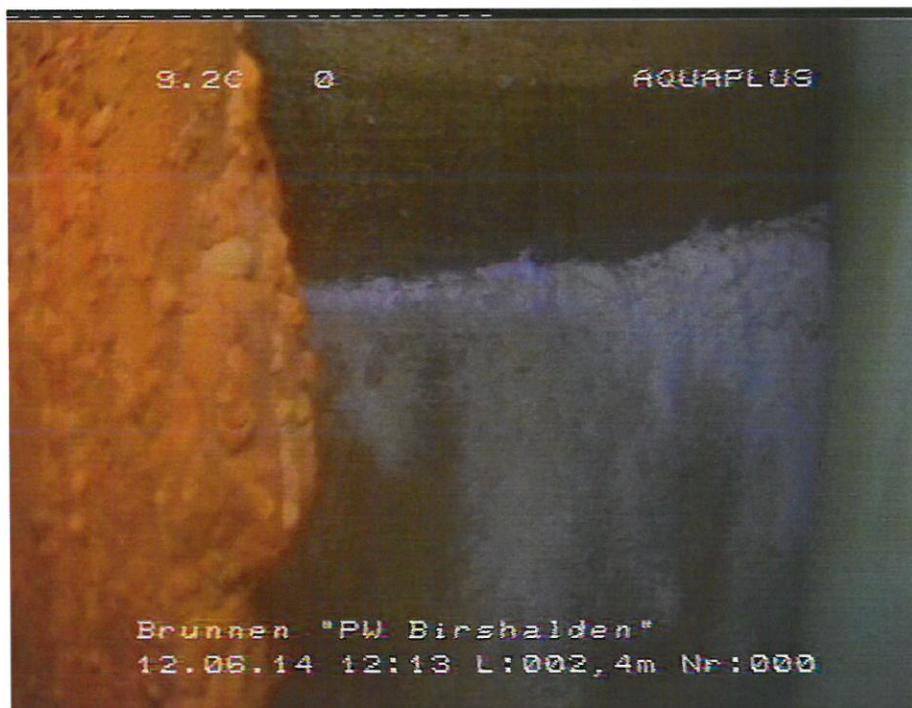
Bild Nr. 4                    Tiefe: -2,4 m  
Im Aufsatzrohr,  
Korrosionen am Flanschen-Steigrohr sowie  
Ablagerungen am Beton-Aufsatzrohr

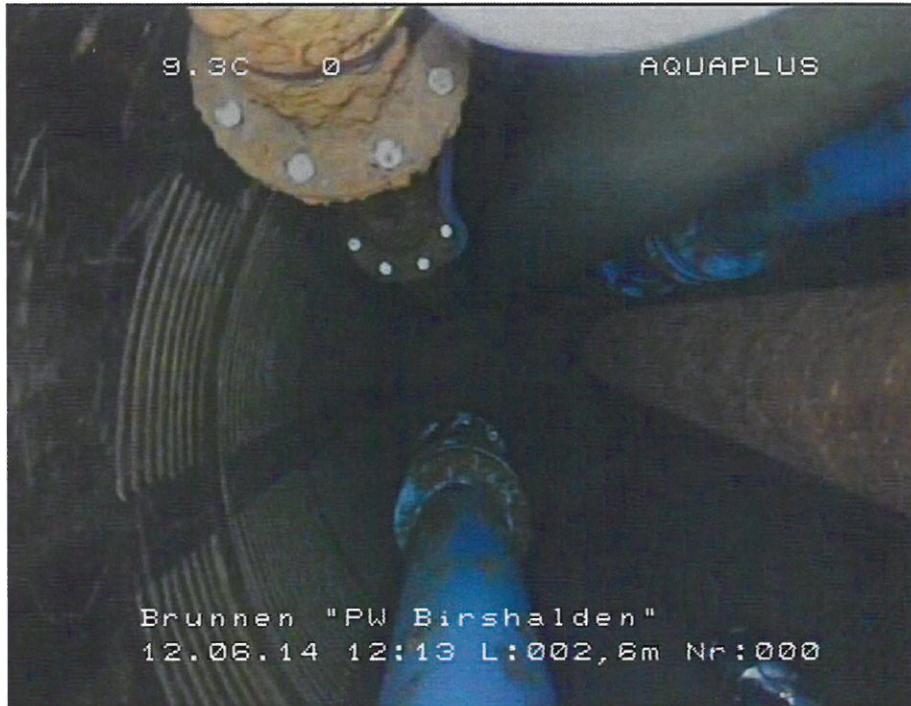
Bild Nr. 5            Tiefe: -2,6 m  
Im Aufsatzrohr; Blick in den Brunnen auf  
den Filterbeginn und die Steigleitungen und  
die vorhandenen Einbauten

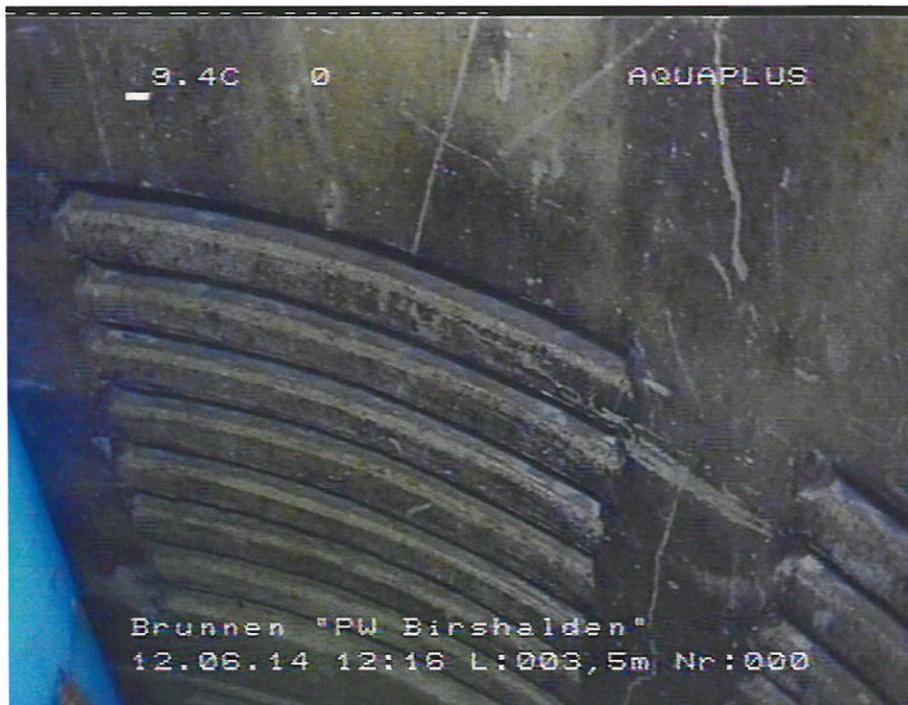
Bild Nr. 6            Tiefe: -3,5 m  
Filterbeginn,  
geringe Ablagerungen am Beton-Filterrohr  
sowie leichte Betonkorrosionen

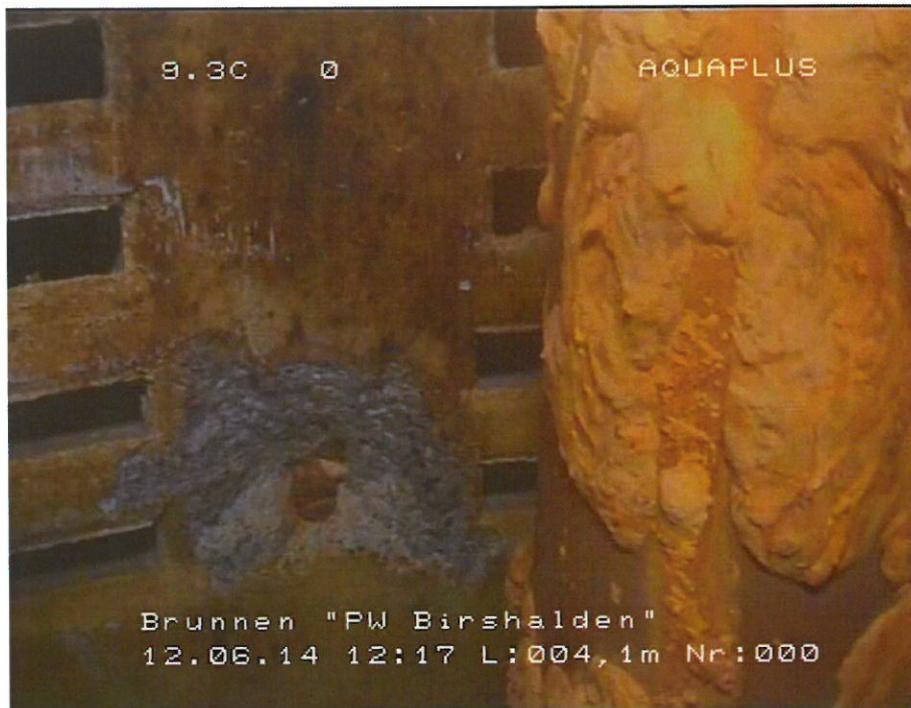
Bild Nr. 7                    Tiefe: -4,1 m  
Im Filter,  
Betonkorrosionen am Filterrohr sowie  
Korrosionen am Steigrohr

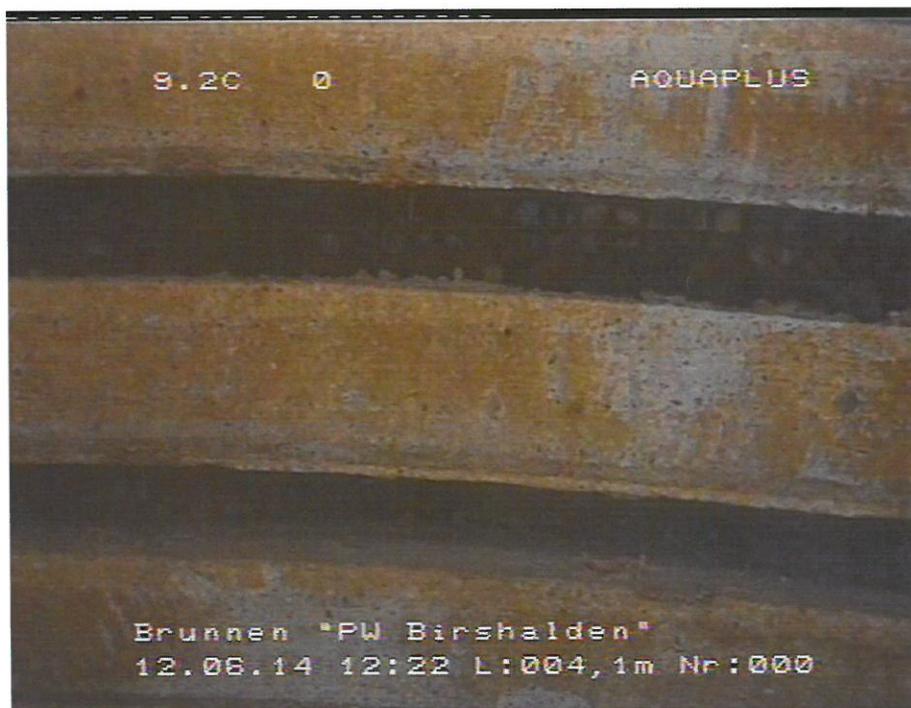
Bild Nr. 8                    Tiefe: -4,1 m  
Im Filter; Ablagerungen an der Rohrwand und  
vor allem in den Filterschlitten bzw. Kies;  
die stählerne Filtertresse ist erkennbar

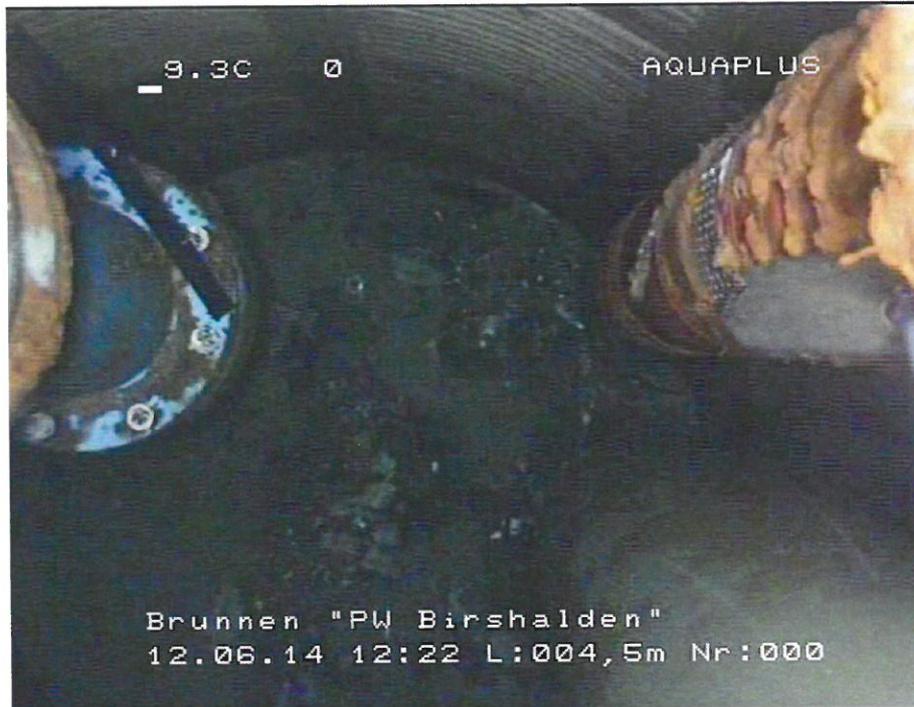
Bild Nr. 9                      Tiefe: -4,5 m  
Im Filter; Blick in den Brunnen auf die  
Auflandung; Ablagerungen und Korrosionen  
an den Brunnenpumpen

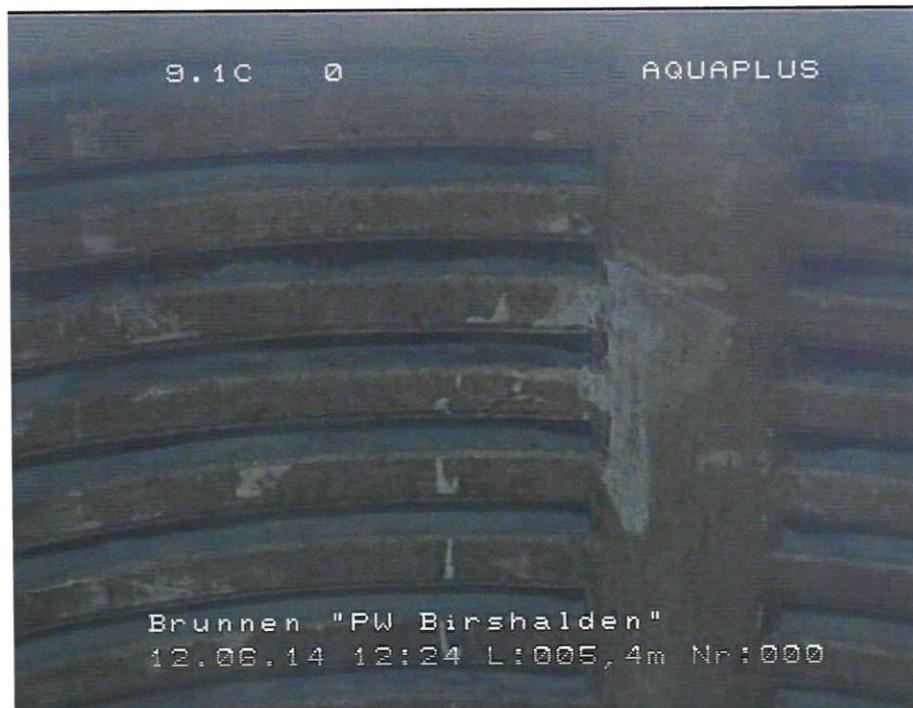
Bild Nr. 10                     Tiefe: -5,4 m  
Im Filter,  
Ablagerungen an der Rohrwand, Sandföhrung  
in den Filterschlitten

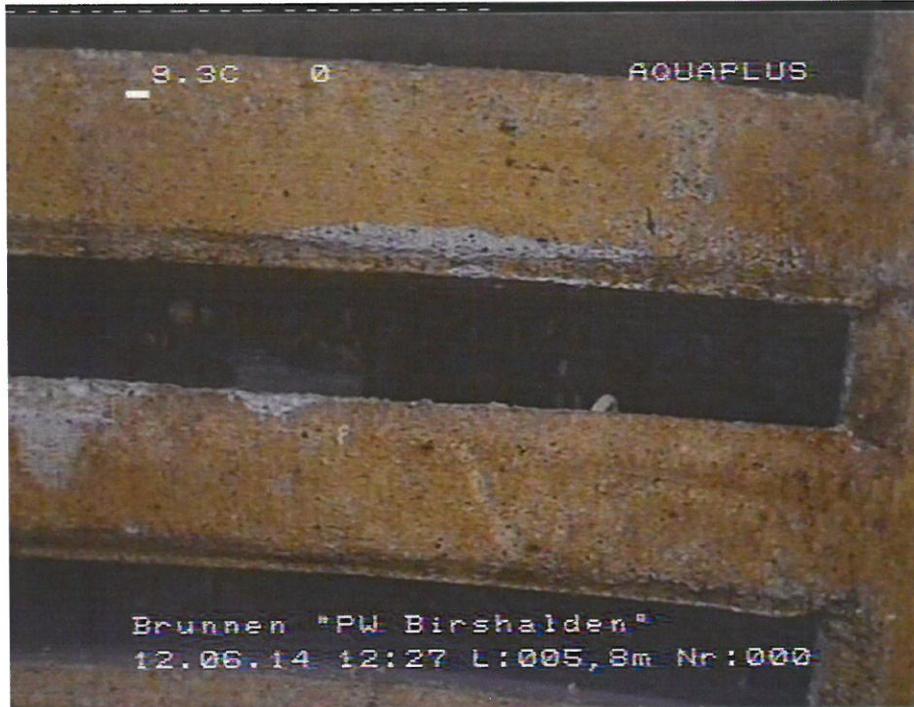
Bild Nr. 11            Tiefe: -5,8 m  
Im Filter; Ablagerungen an der Rohrwand und vor allem in den Filterschlitzten bzw. Kies; die stählerne Filtertresse ist erkennbar

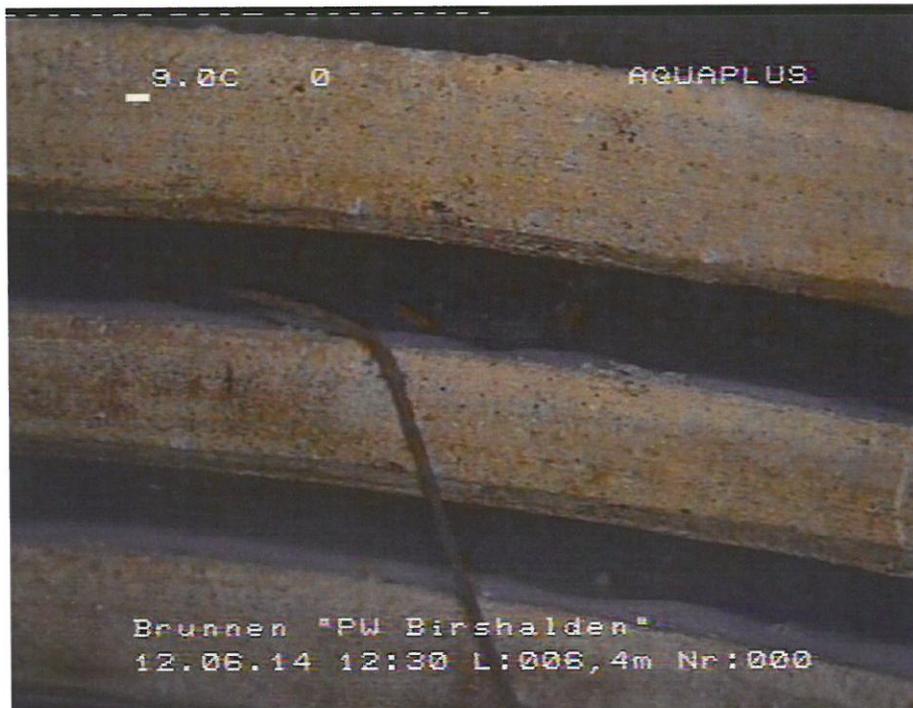
Bild Nr. 12            Tiefe: -6,4 m  
Im Filter,  
Ablagerungen, Verstopfungen und Sandführung vor allem in den Filterschlitzten

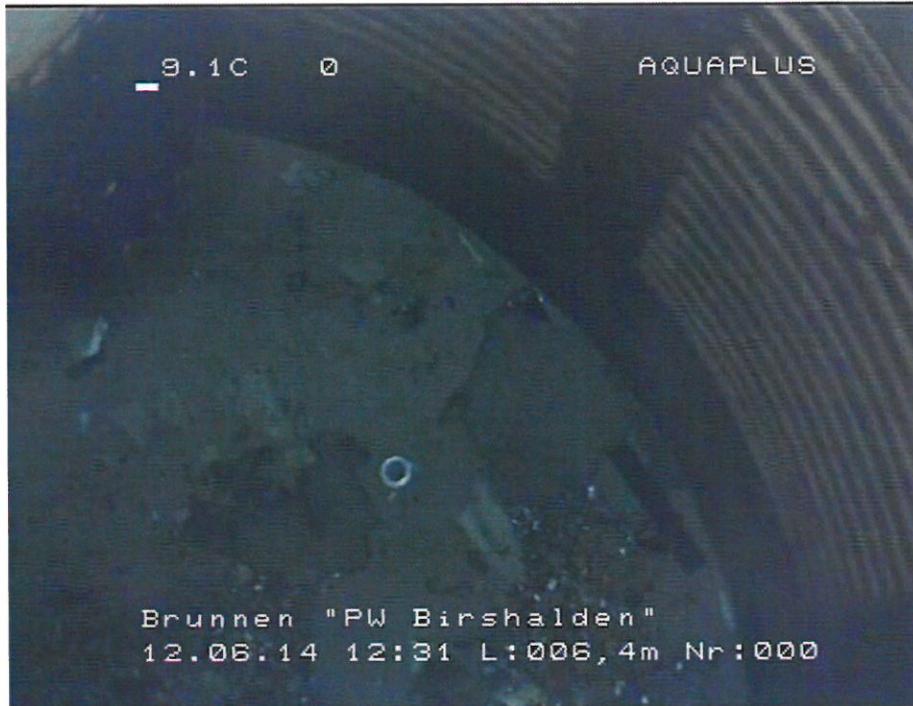
Bild Nr. 13            Tiefe: -6,4 m  
Im Filter; Blick auf die Auflandung und die Fremdkörper, die sich im Schlamm sack befinden

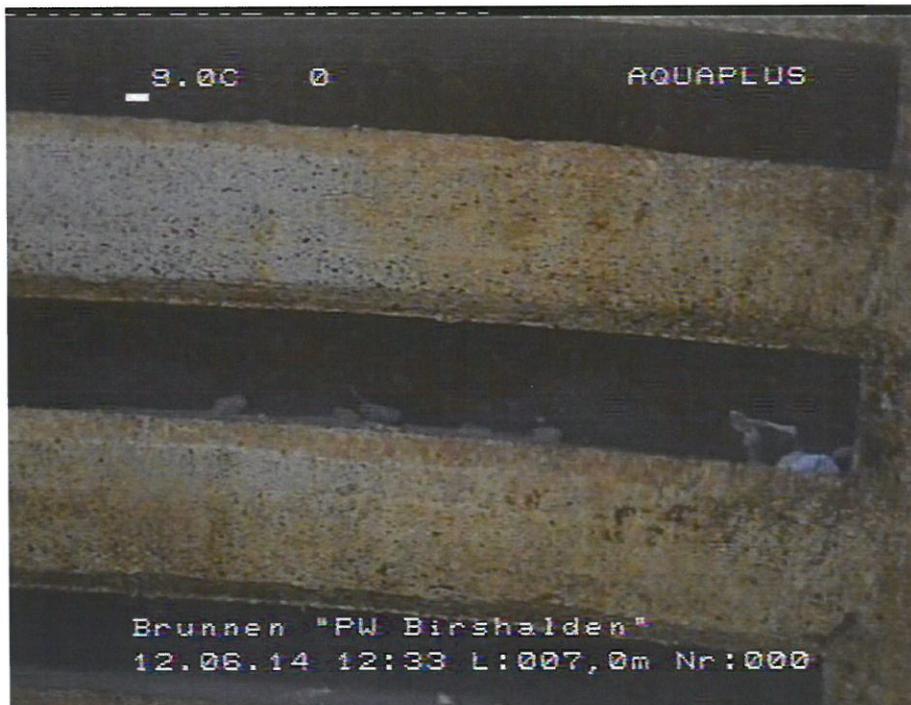
Bild Nr. 14            Tiefe: -7,0 m  
Im Filter,  
Ablagerungen, Verstopfungen und Sandführung vor allem in den Filterschlitz

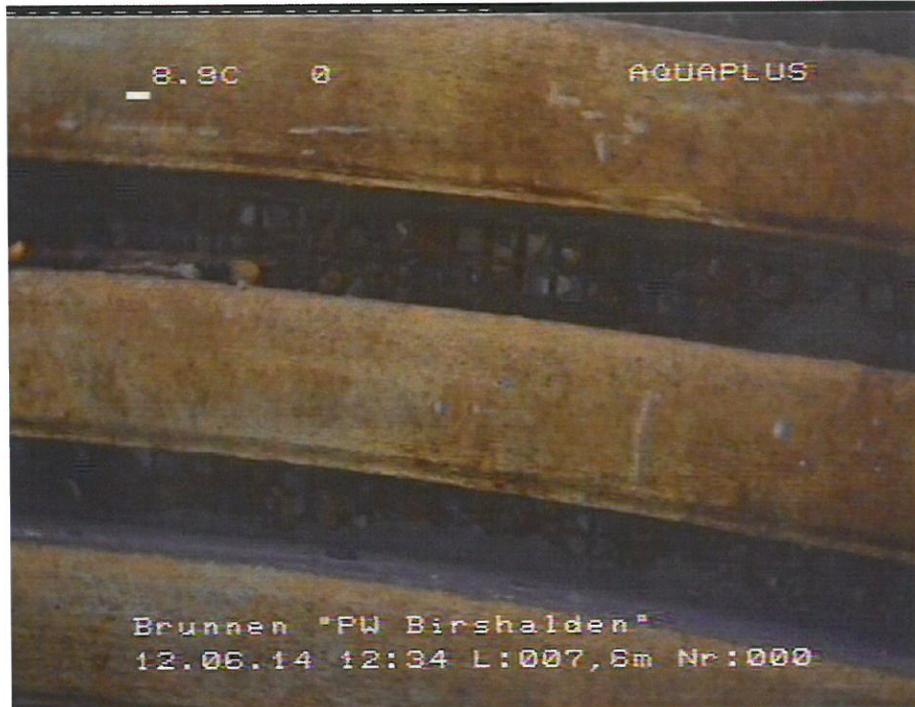
Bild Nr. 15            Tiefe: -7,6 m  
Im Filter; Ablagerungen an der Rohrwand und vor allem in den Filterschlitzten bzw. Kies; die stählerne Filtertresse ist erkennbar

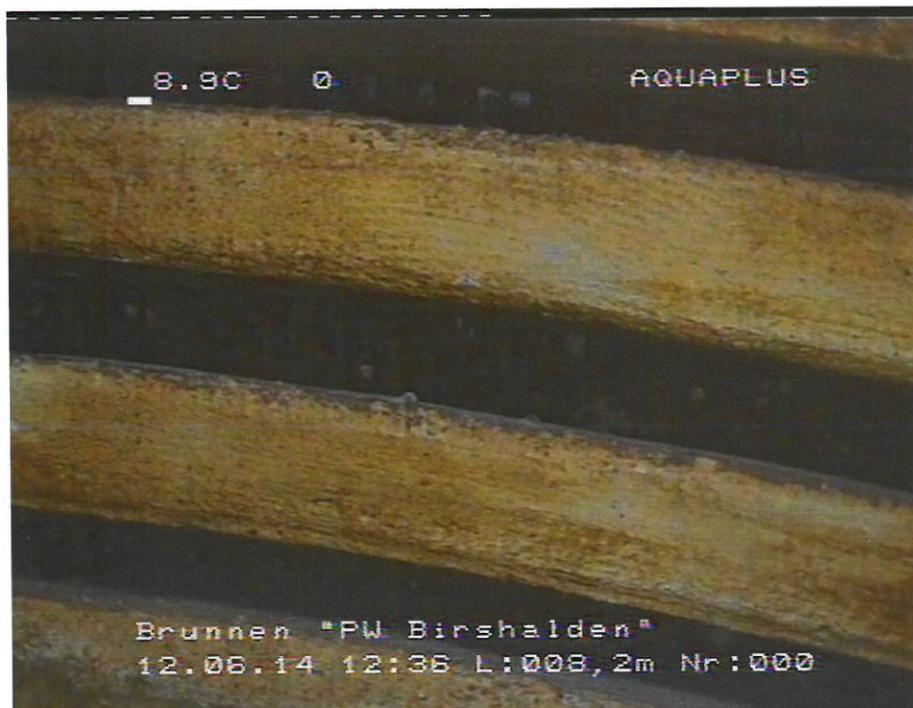
Bild Nr. 16            Tiefe: -8,2 m  
Im Filter; Ablagerungen an der Rohrwand und vor allem in den Filterschlitzten bzw. Kies; die stählerne Filtertresse ist erkennbar

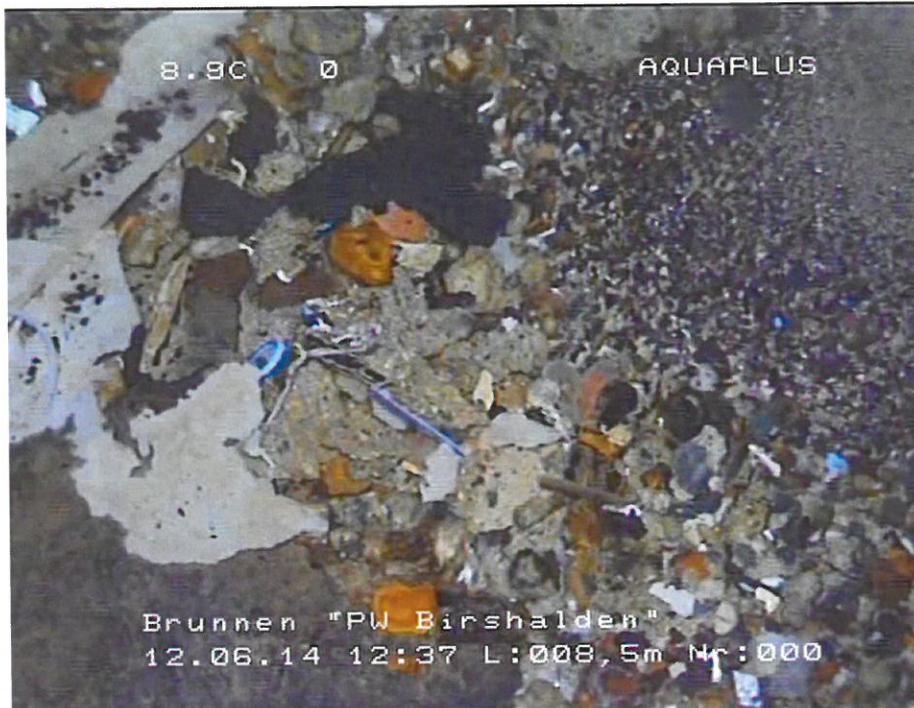
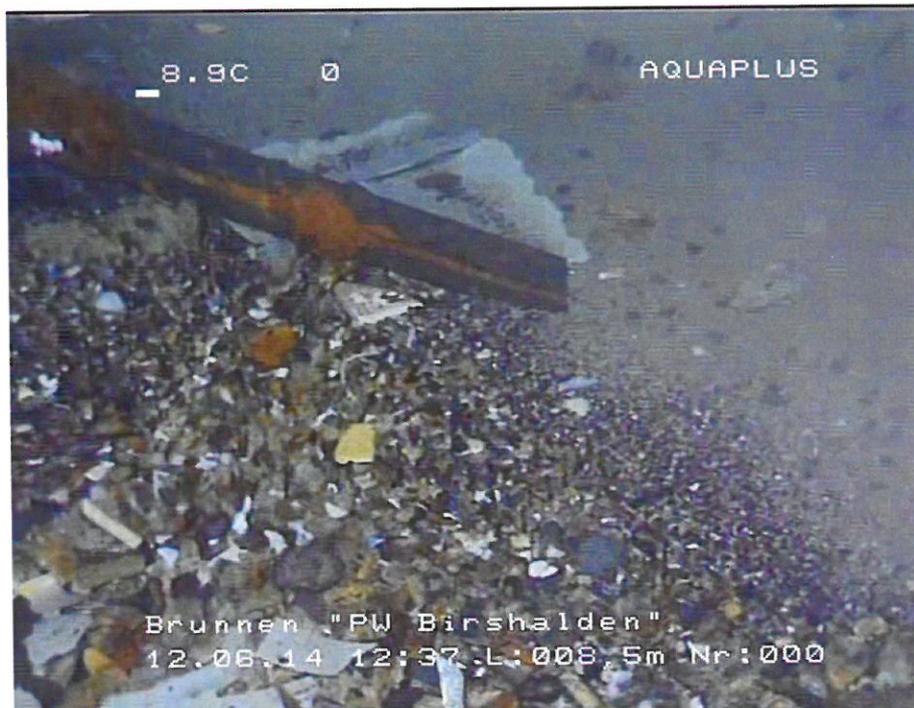
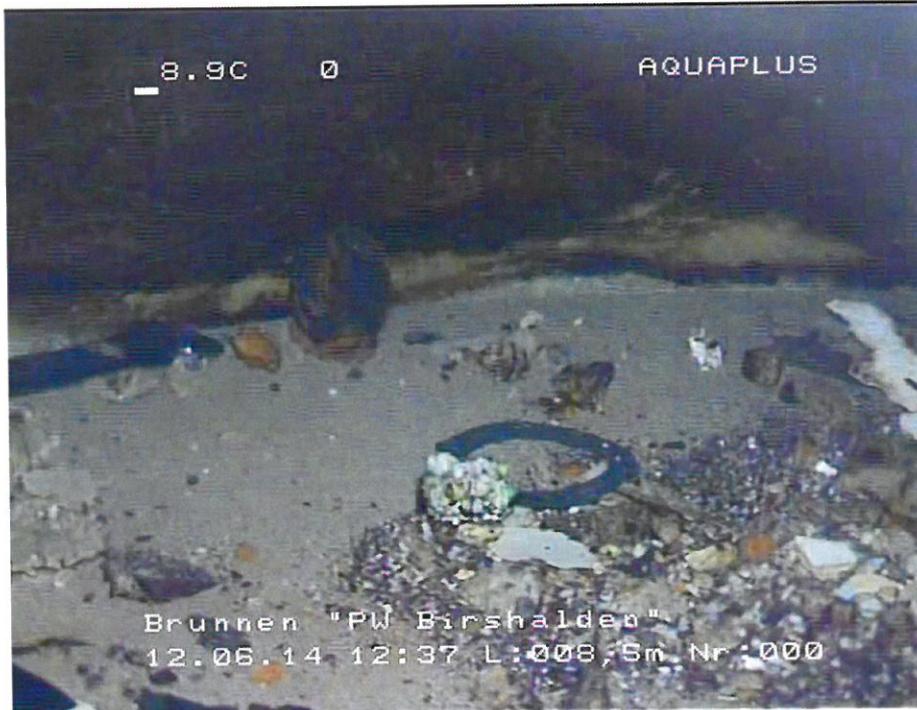
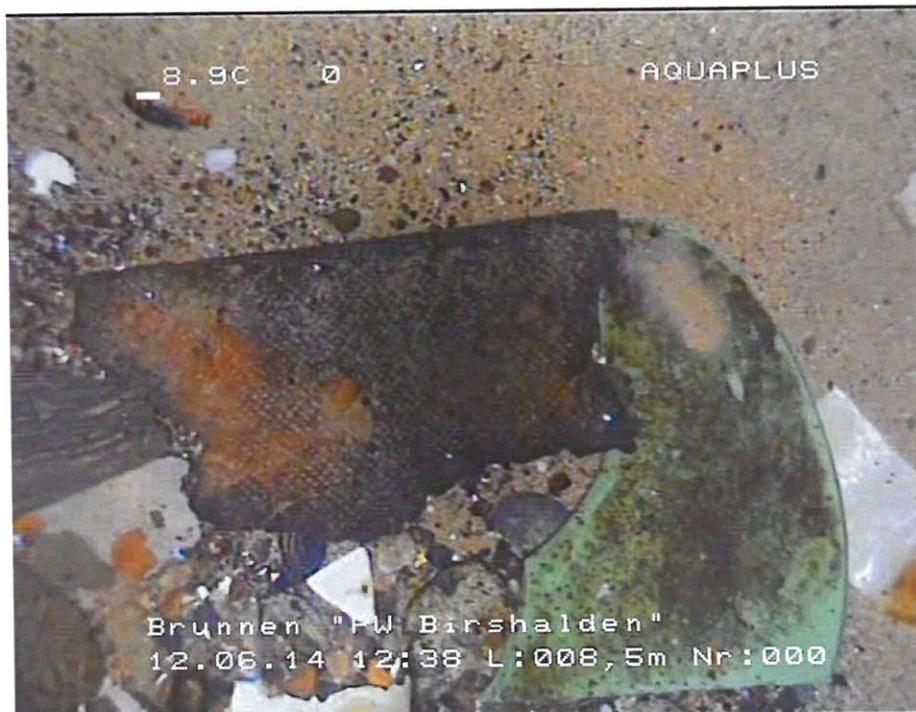
Bild Nr. 17 Tiefe: -8,5 m  
Filterende / Beginn Schlamm sack; Blick auf  
die ca. 50 cm hohe Auflandung inklusive  
Fremdkörpern und Fremdgegenständen

Bild Nr. 18 Tiefe: -8,5 m  
Filterende / Beginn Schlamm sack; Blick auf  
die ca. 50 cm hohe Auflandung inklusive  
Fremdkörpern und Fremdgegenständen

Bild Nr. 19                      Tiefe: -8,5 m  
Filterende / Beginn Schlamm sack; Blick auf  
die ca. 50 cm hohe Auflandung inklusive  
Fremdkörpern und Fremdgegenständen

Bild Nr. 20                      Tiefe: -8,5 m  
Filterende / Beginn Schlamm sack; Blick auf  
die ca. 50 cm hohe Auflandung inklusive  
Fremdkörpern und Fremdgegenständen

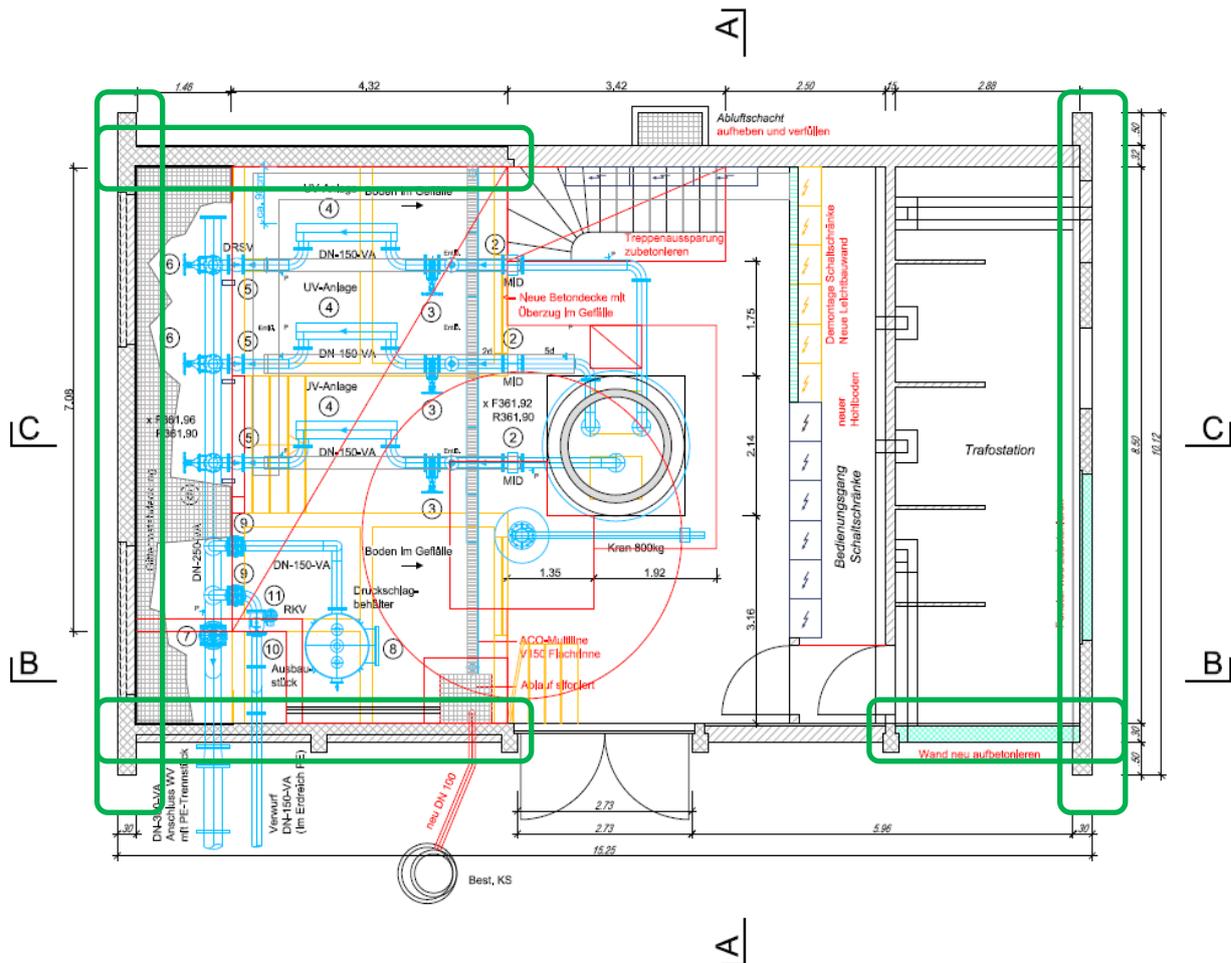
Die Erdbebenstabilisierung im Betriebsgebäude erfolgt mittels Betonwänden; in den Abbildungen grün umrahmt.

Der Blick von oben auf das Erdgeschoss des Pumpwerks

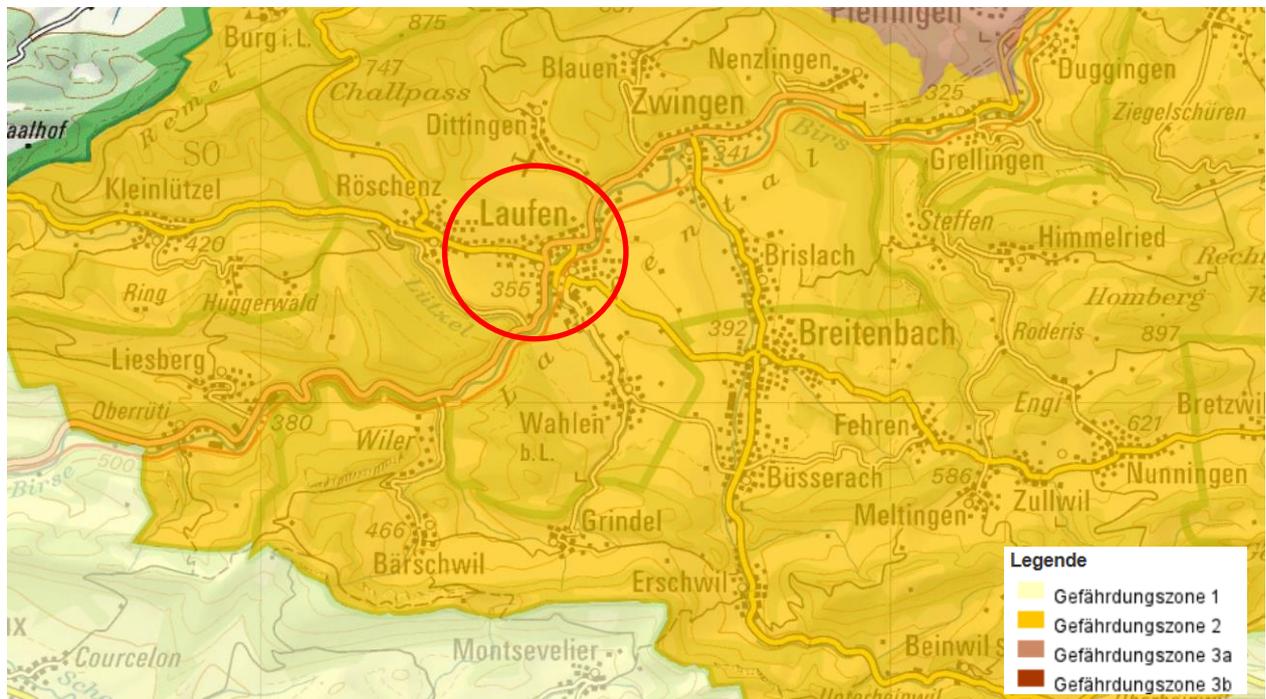
Die Gemeinde Laufen befindet sich in der Erdbebenzone Z2:

Der Einspannhorizont für die Erdbebenbemessung des Gebäudes liegt auf dem Niveau OK Bodenplatte.
