Version	Version 0	Version a	Version b
Dokument	Technischer Bericht		
Pfad	\\SRV07\Auftrag\Objekte\4253_Laufen_Stadt Laufen_Sanierung Amtshausgasse\200_Technik\250_Berichte		
Datum	09.08.2017		
Verfasser	Blaise Girardin		
Visa	Alain Chevrolet		
Mitarbeit	-		
Verteiler	Stadt Laufen

1. EINLEITUNG

Die Trennwand zwischen der ehemaligen Bibliothek (Amthausgasse 3) und dem danebenliegenden Wohnhaus (Amthausgasse 5) setzt sich ungleichmässig. Dabei sind grosse Risse auf der ganzen Höhe der Mauer aufgetreten. Da die Wände der ehemaligen Bibliothek in den letzten Jahren von Bücherregalen verdeckt waren, wurden die Risse erst jetzt entdeckt und können nicht mehr datiert werden.

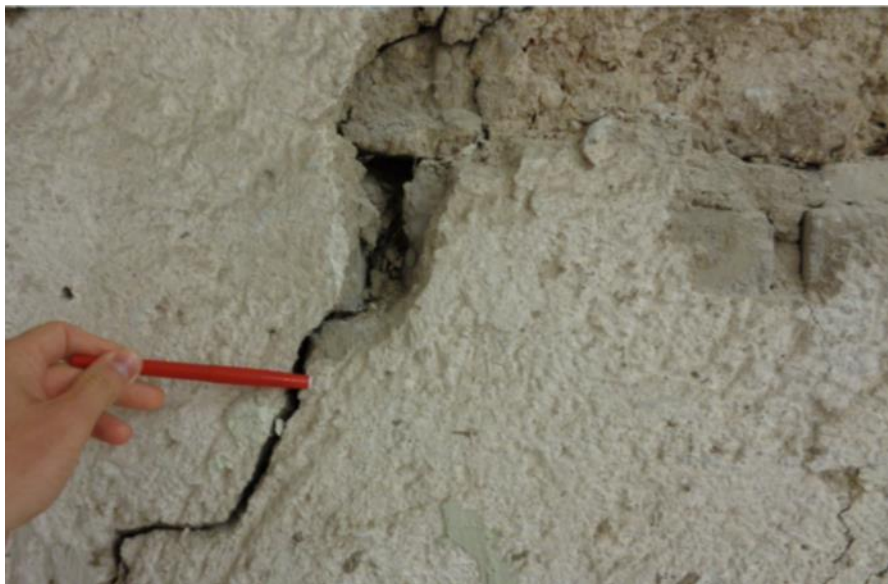
Die Entfernung des Verputzes zeigt den Verlauf der Risse in der Tragstruktur der Wand (inhomogene Natursteinmauer mit Holz- und Backsteineinschlüssen) und bestätigt die von uns angenommene, untenstehend beschriebene Situation des statischen Systems.

Abbildung 3: Rissverhalten der betroffenen Wand vor der Entfernung des Verputzes

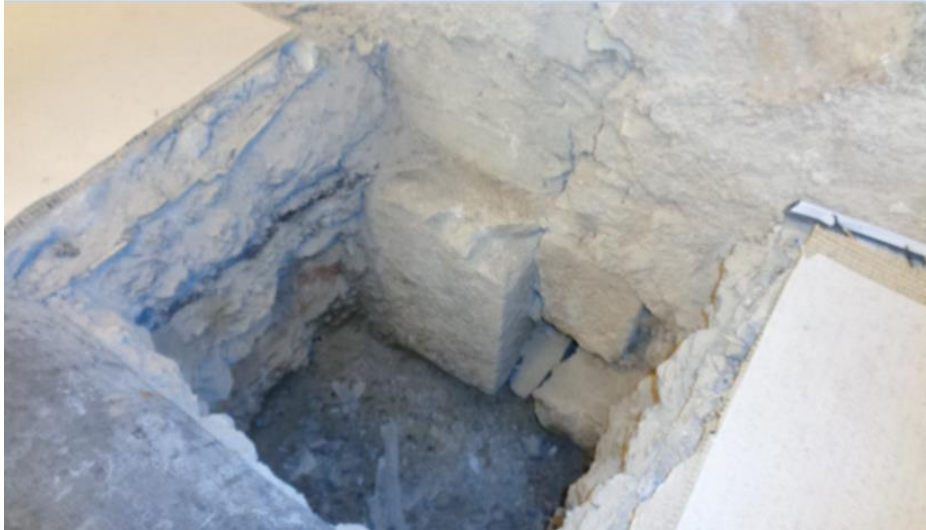
Die Grabensondierung zeigt, dass der allgemeine Zustand des Fundaments altersentsprechend als ausreichend beurteilt werden kann. Allerdings ist die Einbindetiefe des Fundamentes, mit nur ca. 60 – 80 cm sehr klein.

Abbildung 8: Sondierung Fundament

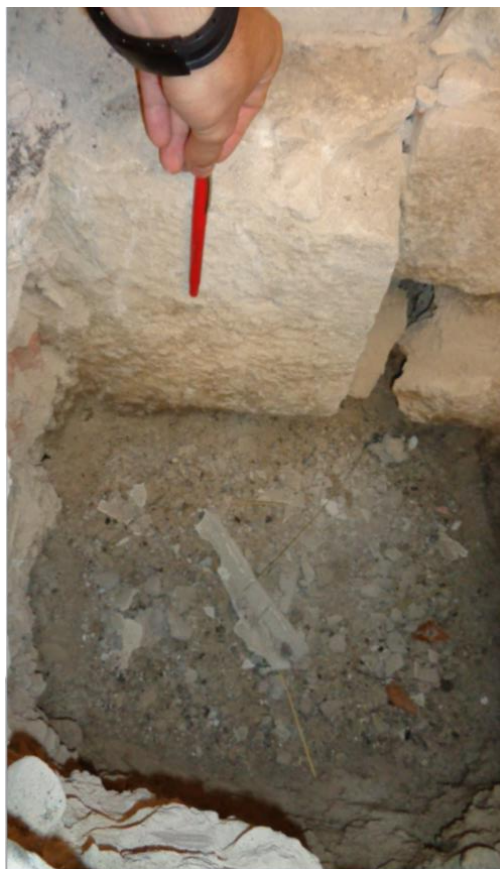
Abbildung 9: Sondierung Fundament

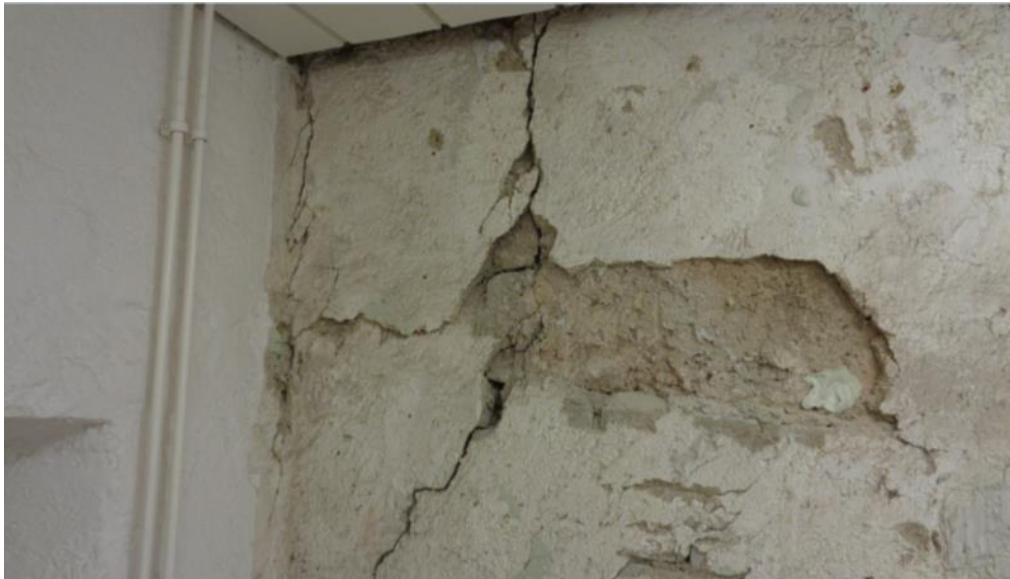
Abbildung 10: Risse der Wand im EG (Seite Nord)

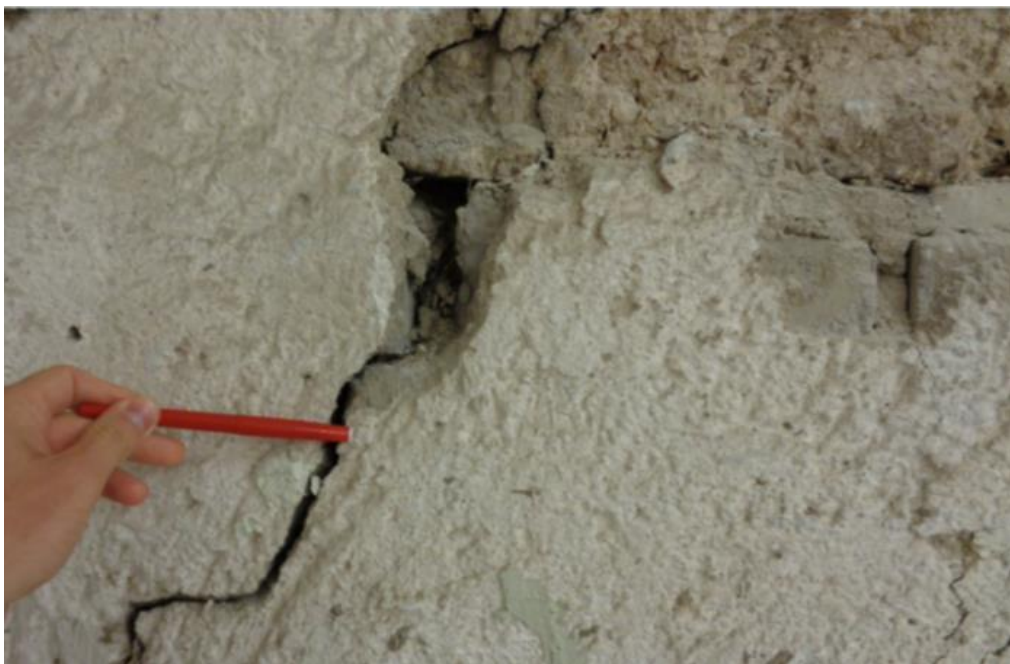
Abbildung 11: Rissbreite
