Sanierung Reservoir Fluh

Technischer Bericht Bauprojekt

Liestal, 13. Februar 2017_L3450

Stadt Laufen
Vorstadtplatz 2
4242 Laufen

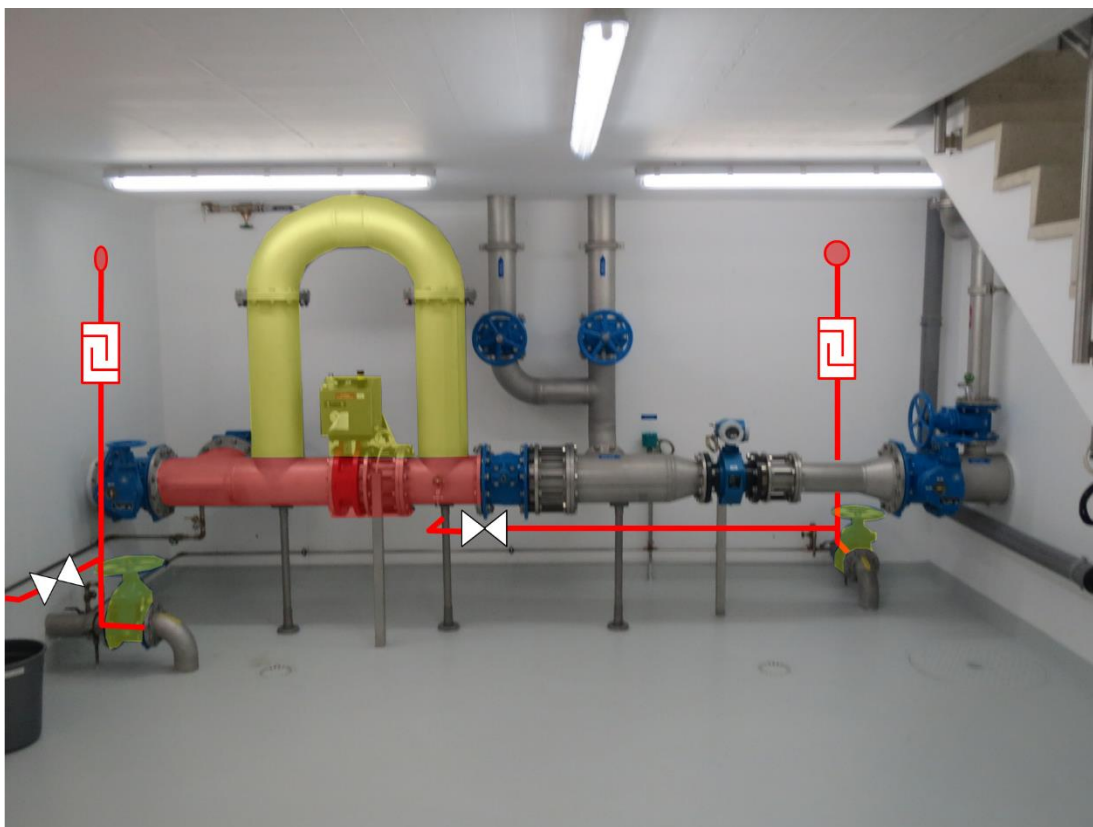
Verrohrung: Ausbau Löschbogen und neue Kammerüberläufe mit verschobener Entleerung (gelb = Rückbau, rot = Neubau)

- Kleine Kammer
 - Ausserbetriebnahme der kleinen Kammer
 - Verblenden der beiden Mauerdurchbrüche mit Blechen (verschraubt und Baukleber für die Luftdichtheit)
 - Einbau separater Überlauf gekoppelt an heutige Entleerung
 - Einbau neuer Entleerung versetzt
- Grosse Kammer
 - Ausserbetriebnahme der grossen Kammer
 - Vergiessen der beiden Aussparungen
 - Einbau separater Überlauf gekoppelt an heutige Entleerung
 - Einbau neuer Entleerung versetzt

Die maximale Förderleistung des Pumpwerks Bromberg beträgt 1'730 l/min. Die Möglichkeit diese Menge Wasser im schlimmsten Fall abführen zu können wird durch die zur Verfügungstellung zweier Überlaufmöglichkeiten verbessert.

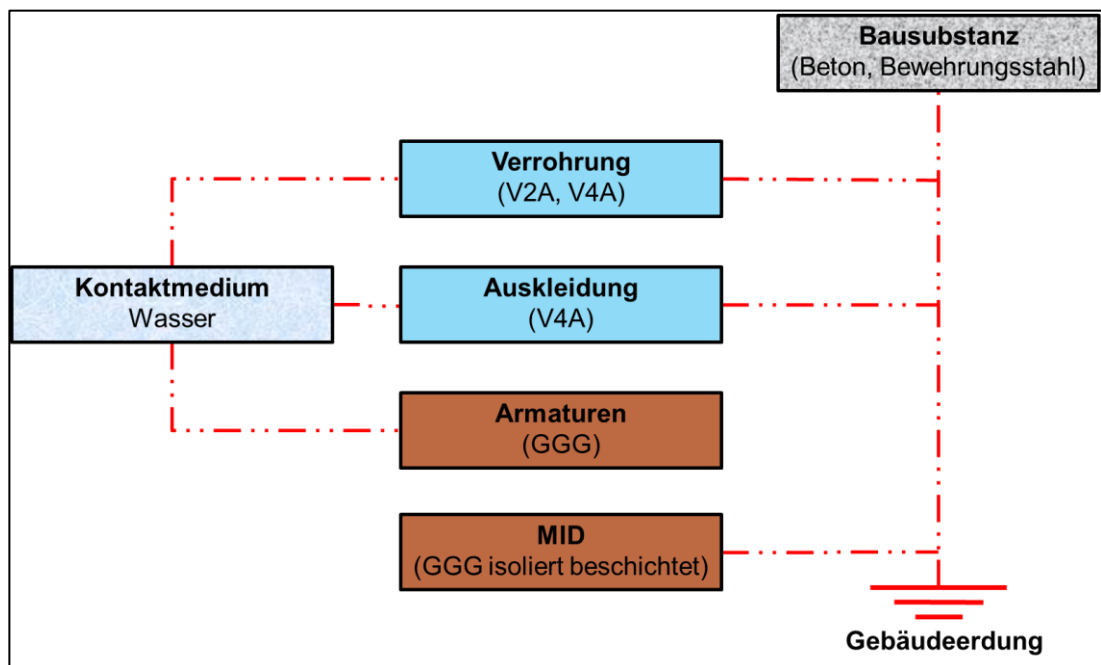
Erdungskonzept: Darstellung der Materialverbindungen im Gebäude

Der Einbau der Edelstahlauskleidung macht es notwendig, die Gebäudeerdung neu zu konzipieren. Kernpunkt des Erdungskonzepts ist es, den direkten Wasserkontakt zwischen der Bausubstanz und dem gespeicherten Wasser zu unterbinden, damit die Korrosionsprozesse gestoppt werden können. Durch den Einbau der Edelstahlwanne wird dies erreicht. Bausubstanz und Edelstahlbauteile können gemeinsam direkt geerdet werden (keine Elementbildung, da die Bausubstanz nicht mehr mit dem Wasser in Kontakt steht). Gussbauteile mit direktem Wasserkontakt müssen vom höherwertigen Edelstahl abgetrennt werden. Sämtliche Armaturen ohne Stromverbraucher werden mit Isolierhülsen ausgeführt und müssen nicht an die Erdung angeschlossen werden (Personenschutz gegeben). Einziges gusseisernes Bauteil mit Stromanschluss ist die Durchflussmessung. Diese ist innenseitig isolierend beschichtet und kann ohne Abgrenzeinheit zusammen mit den Edelstahlbauteilen und der Bausubstanz geerdet werden.
